Sanierungsplan
Ehemalige WGT-Liegenschaft Rangsdorf
(PM 102/II 4)

Auftraggeber: Land Brandenburg – Grundstücksfonds Brandenburg
vertreten durch das
Ministerium für Finanzen
vertreten durch die
Brandenburgische Boden Gesellschaft
für Grundstücksverwaltung und -verwertung mbH
Hauptallee 166/6
15838 Waldstadt (b. Wünsdorf)

erarbeitet durch: **ISAC GmbH**
Ingenieurbüro für Standortentwicklung,
Altlastensanierung und Umweltconsulting
Rosa-Luxemburg-Damm 1

Neuenhagen, 18.04.2002

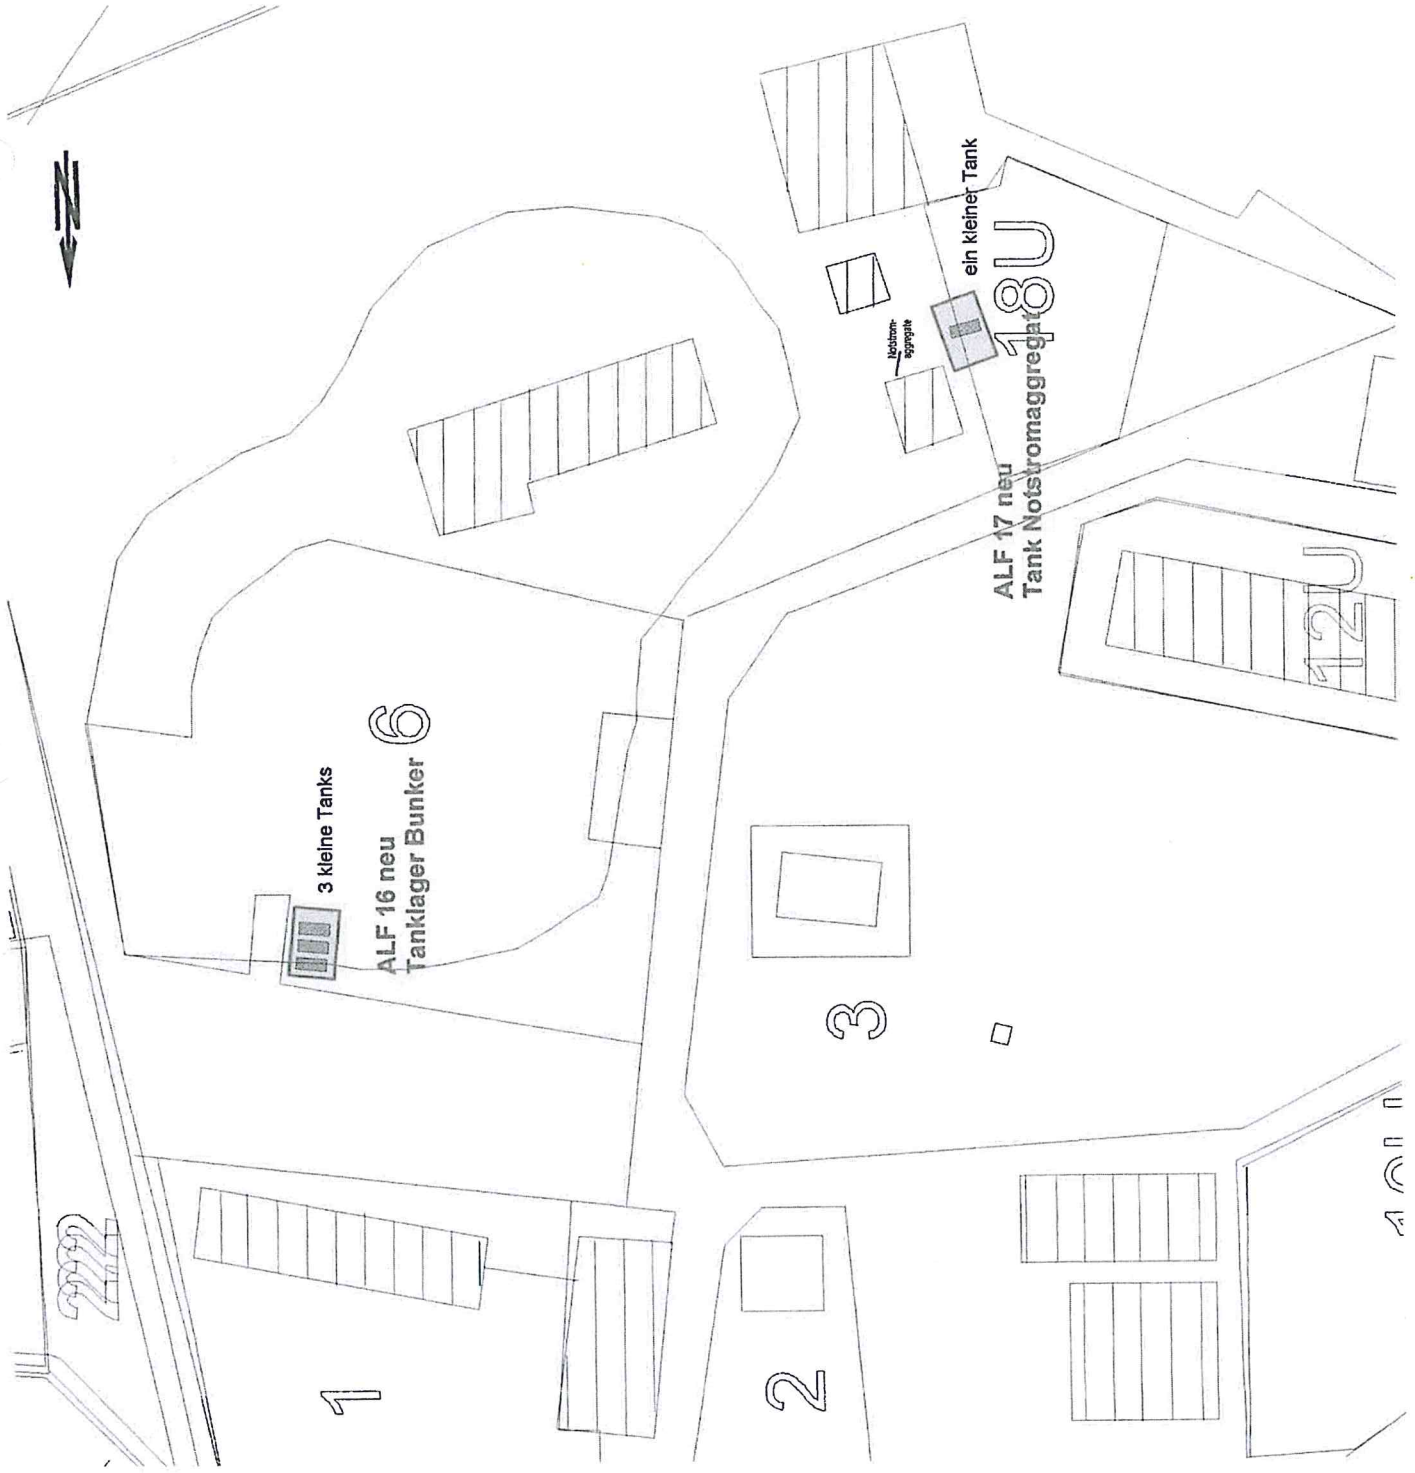
GmbH Ingenieurbüro für Struktur- analyse, -auswertung, -berichterstattung und Umweltschutz Rosa Luxemburg-Damm 1 15366 Neuenhagen Tel.: 03342 204690 Fax: 03342 204691	
Auftragsgeber: E.ON Energy Research Center Projekt-Nr.: PM 102/II 4 Projekt: Sanierungsplan für die ehem. WGT- Liegenschaft "Rangsdorf"	bearbeitet: 04.04.02 s.Stuhr
Lageplan mit Darstellung der ALF 16neu und ALF 17neu	
Datum Name	gezeichnet: 04.04.02 s.Stuhr
Anlage: 4.2	
Maßstab: ohne

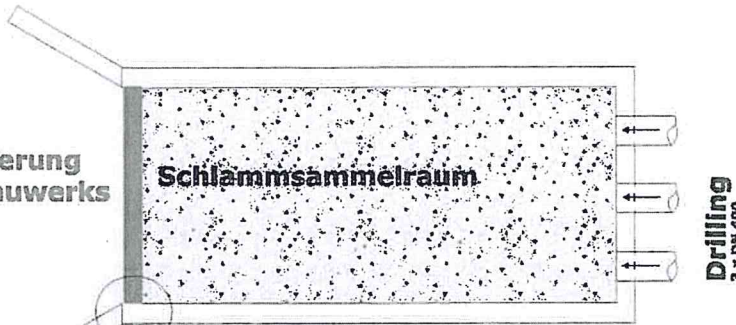
Einbau zur Funktionsänderung des Auslaufbauwerks
